## 如何解決安裝 Windows 11/10 時找不到磁碟機

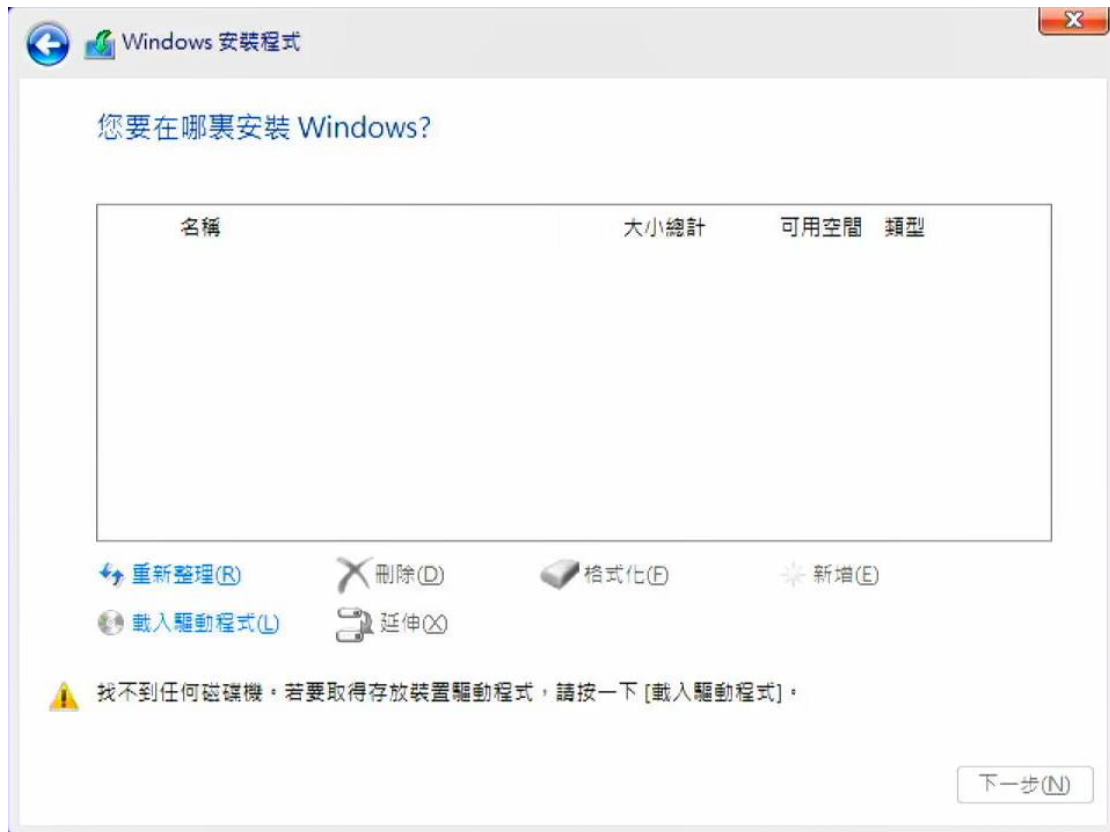
ASUS 新版的筆電在重灌電腦時可能會遇到無法抓到磁碟區的問題，如下圖：

解決方法有兩種：

1. 安裝 Intel Rapid Storage Technology
2. 關閉 Intel Volume Management Device (VMD)

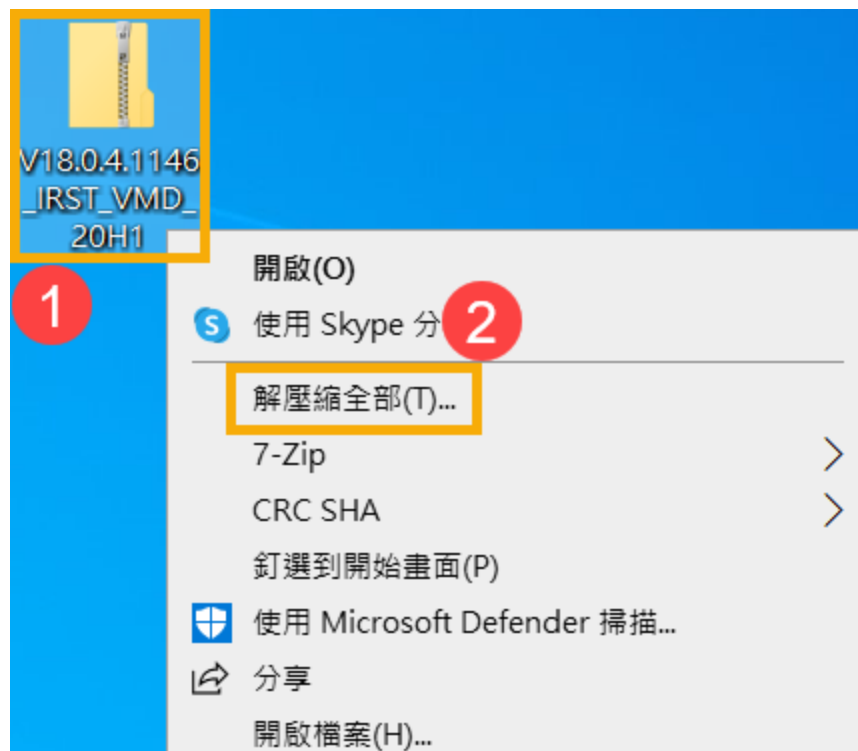
1. 請先下載 Intel Rapid Storage Technology (IRST) 驅動程式，[下載連結](#)。
2. 下載完成後，滑鼠右鍵點擊[V18.0.4.1146\_IRST\_VMD\_20H1]壓縮檔<sup>①</sup>並選擇[解壓縮全部]<sup>②</sup>。

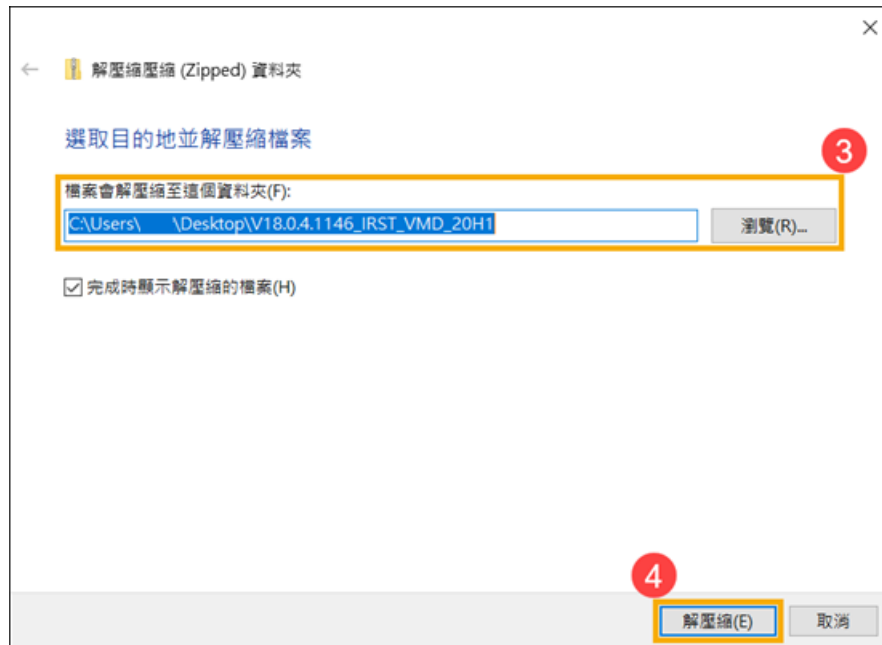
3. 選擇目的地③並點選[解壓縮]④。

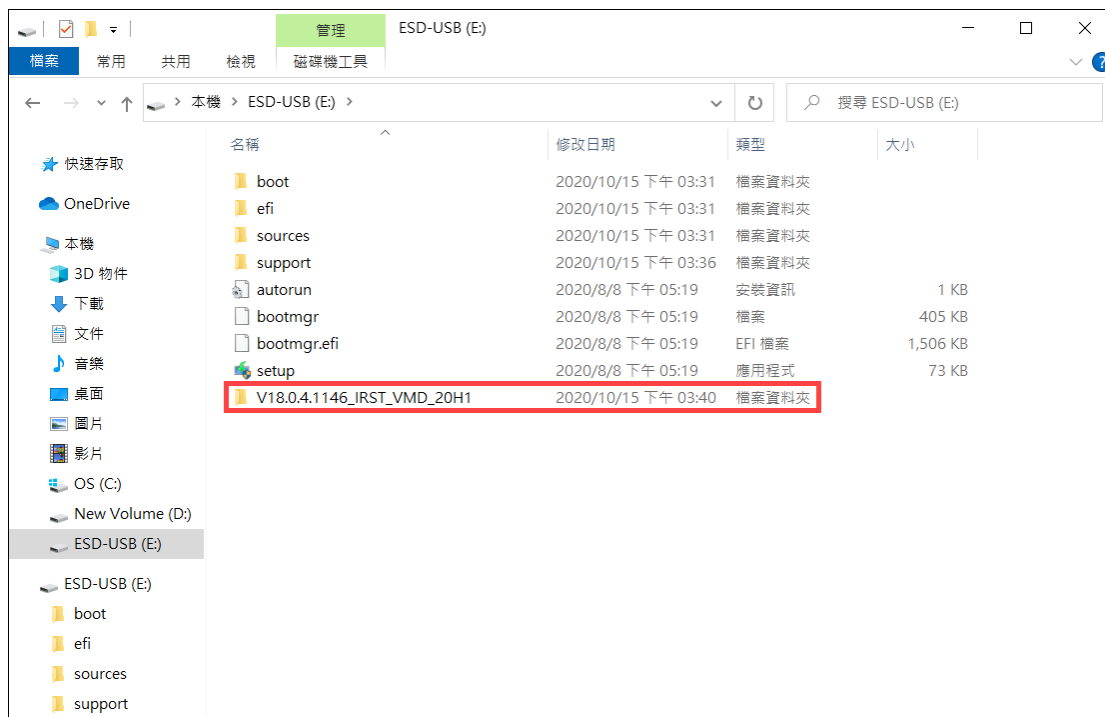
4. 解壓縮完成後，請將解壓縮後的資料夾  
(V18.0.4.1146\_IRST\_VMD\_20H1)整個複製到 USB 隨身碟。

如果您的 Windows 11/10 安裝媒體也是使用 USB 隨身碟，請將此資料  
夾複製到 Windows 11/10 安裝媒體的隨身碟。

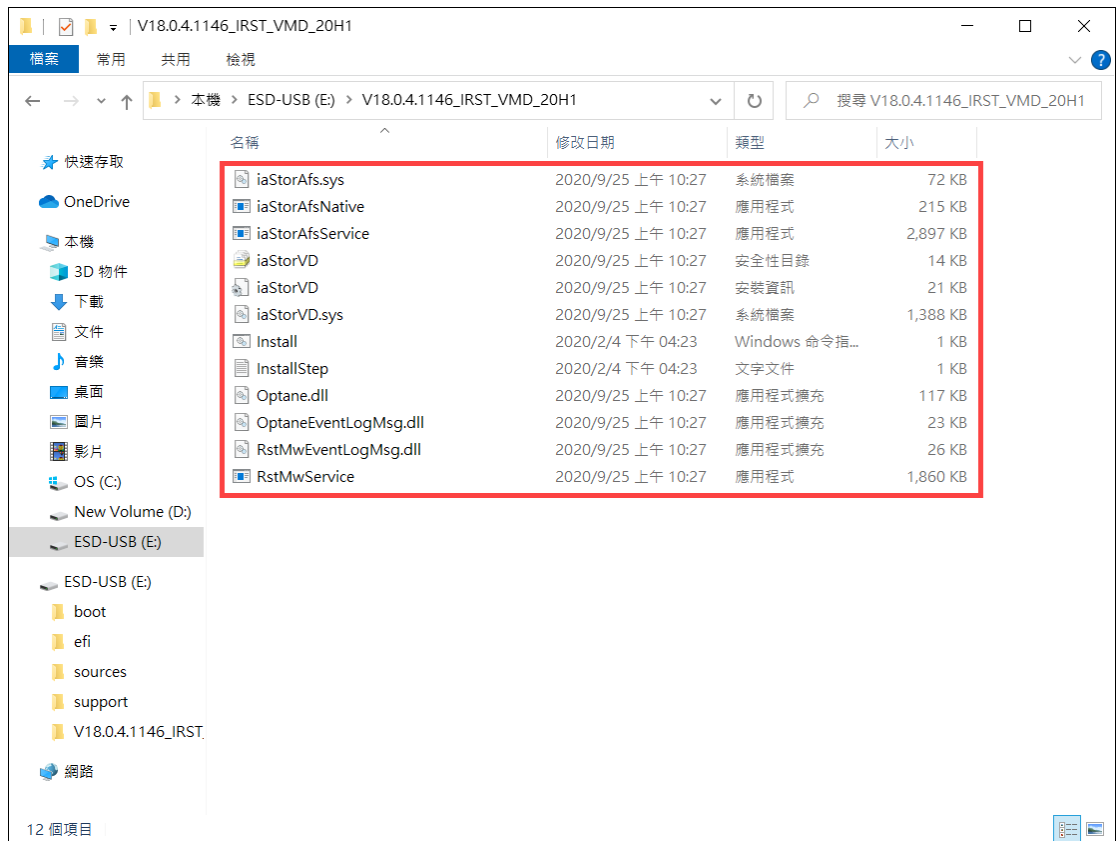
5. 複製完成後，確認資料夾有包含以下檔案。

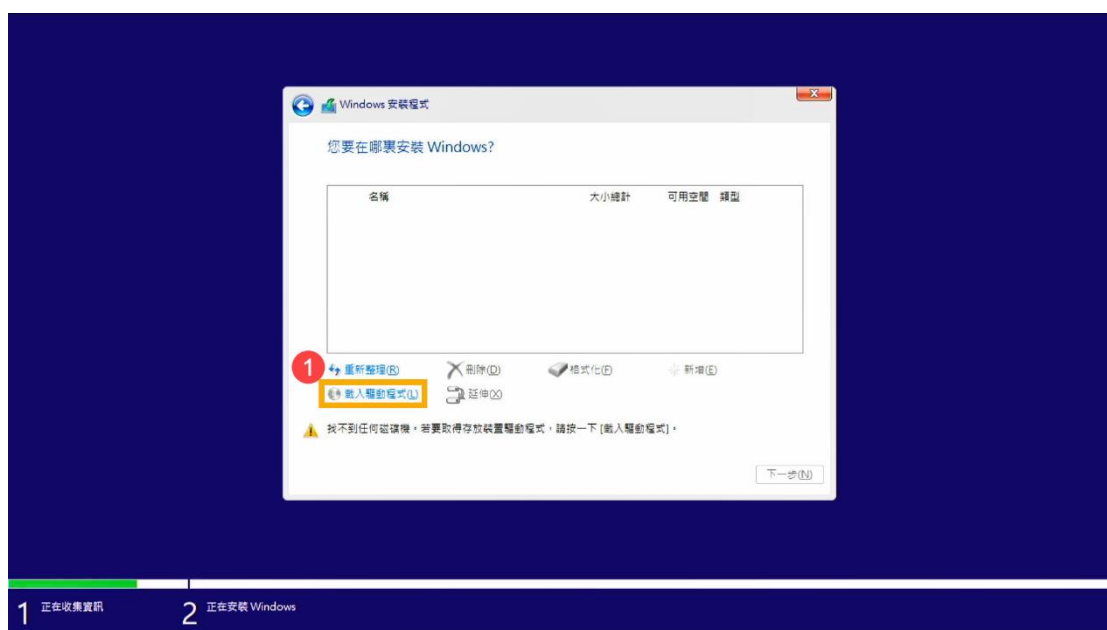
1. 將包含 Windows 11/10 安裝媒體及 Intel Rapid Storage Technology (IRST) 驅動程式(V18.0.4.1146\_IRST\_VMD\_20H1 資料夾)的 USB 隨身碟連接至電腦。(如果您是用 Windows 11/10 光碟進行安裝，請將光碟與上述檔案所放置的 USB 隨身碟一併插入電腦)
2. 再次進行 Windows 11/10 安裝流程
3. 在您要在哪裏安裝 Windows 的畫面找不到任何磁碟機時，請點選[載入驅動程式]<sup>①</sup>。

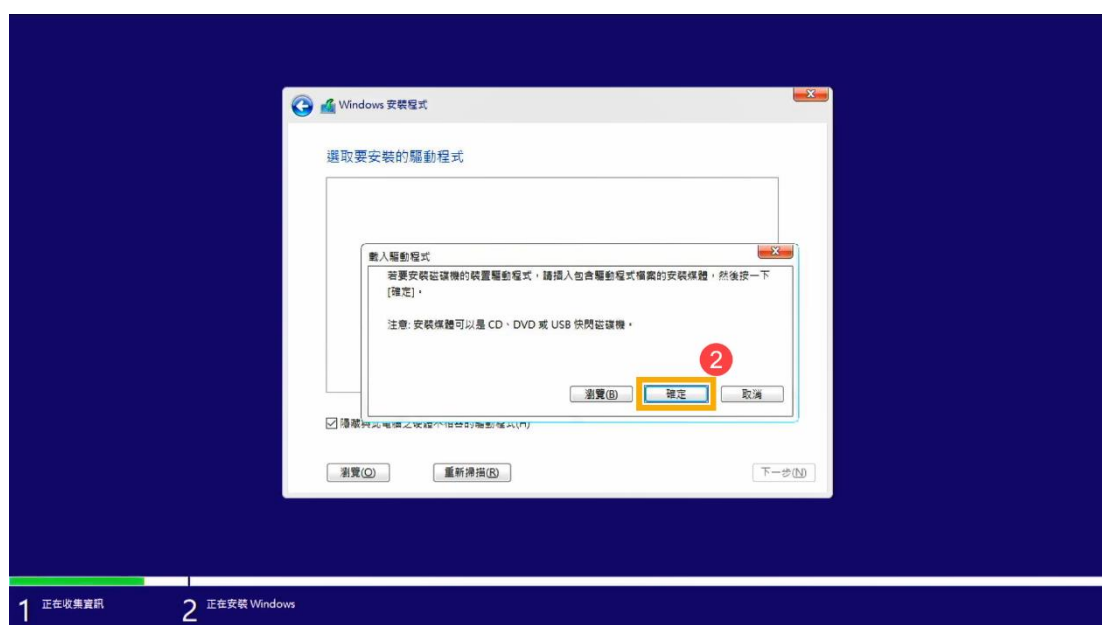
4. 點選[確定]<sup>②</sup>。

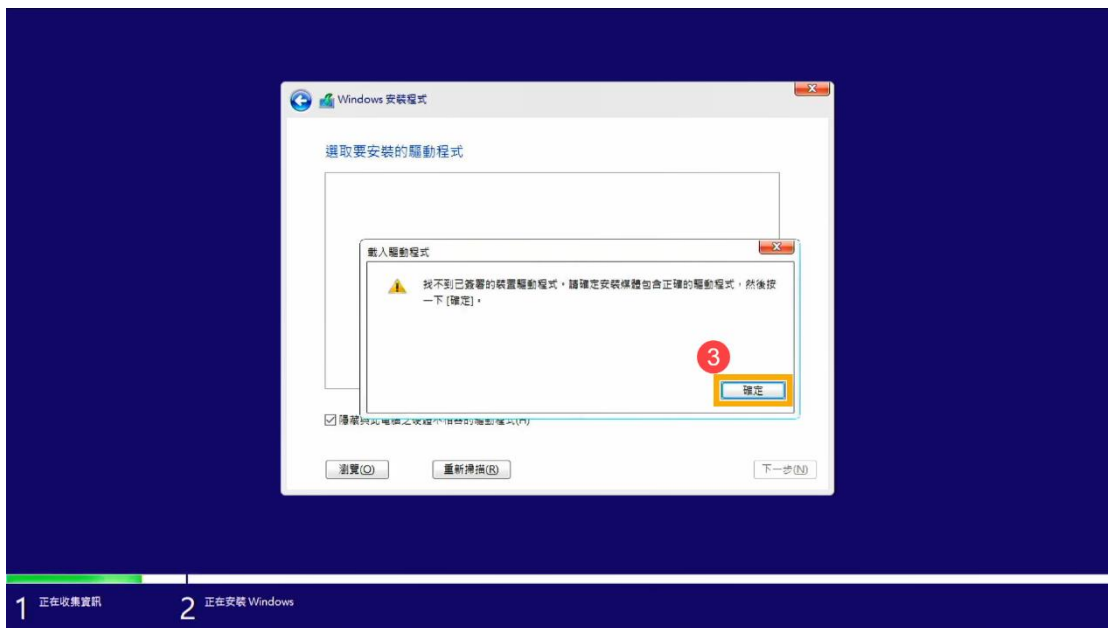
5. 點擊[確定]<sup>③</sup>。

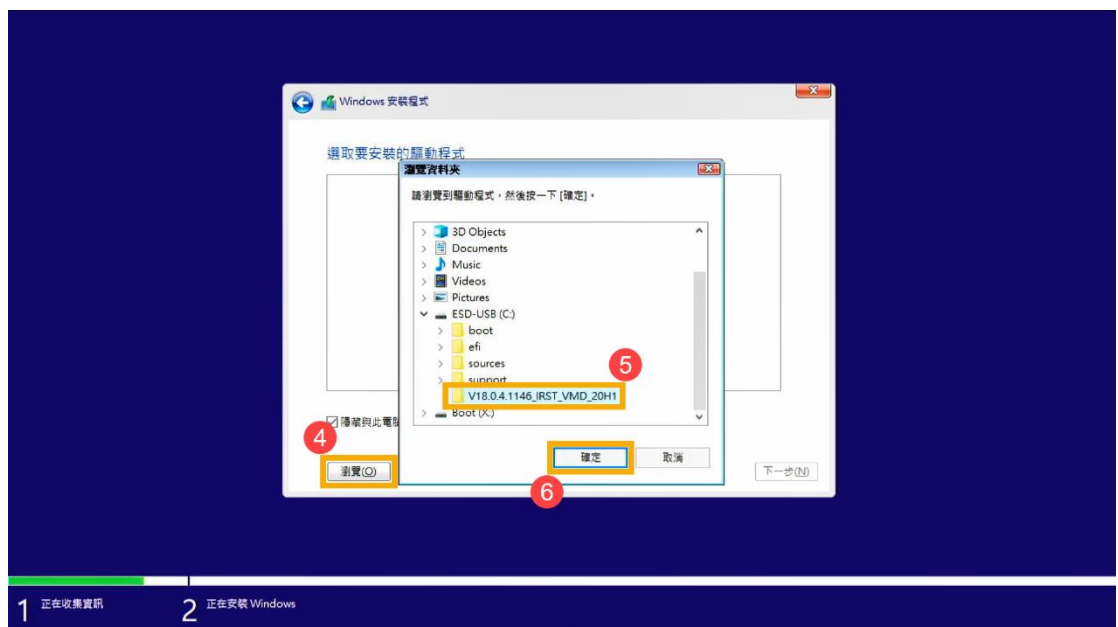
6. 點選[瀏覽]<sup>④</sup>，找到[V18.0.4.1146\_IRST\_VMD\_20H1]資料夾<sup>⑤</sup>，然後點選[確定]<sup>⑥</sup>。

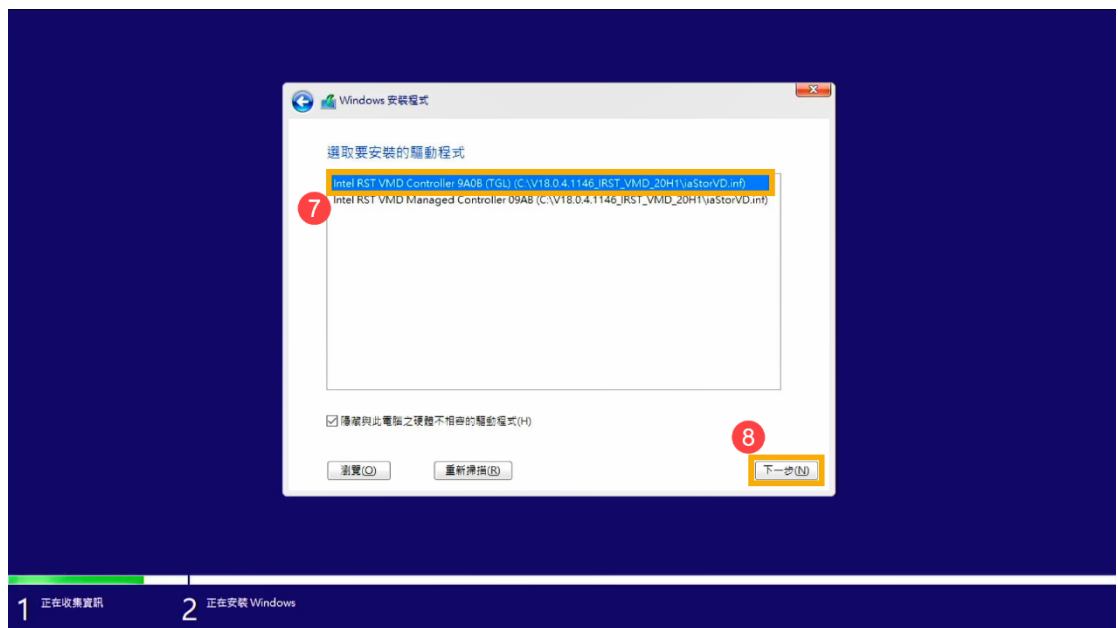
7. 選擇[Intel RST VMD Controller 9A08 (TGL)]<sup>⑦</sup>，然後點選[下一步]<sup>⑧</sup>將會開始安裝驅動程式。

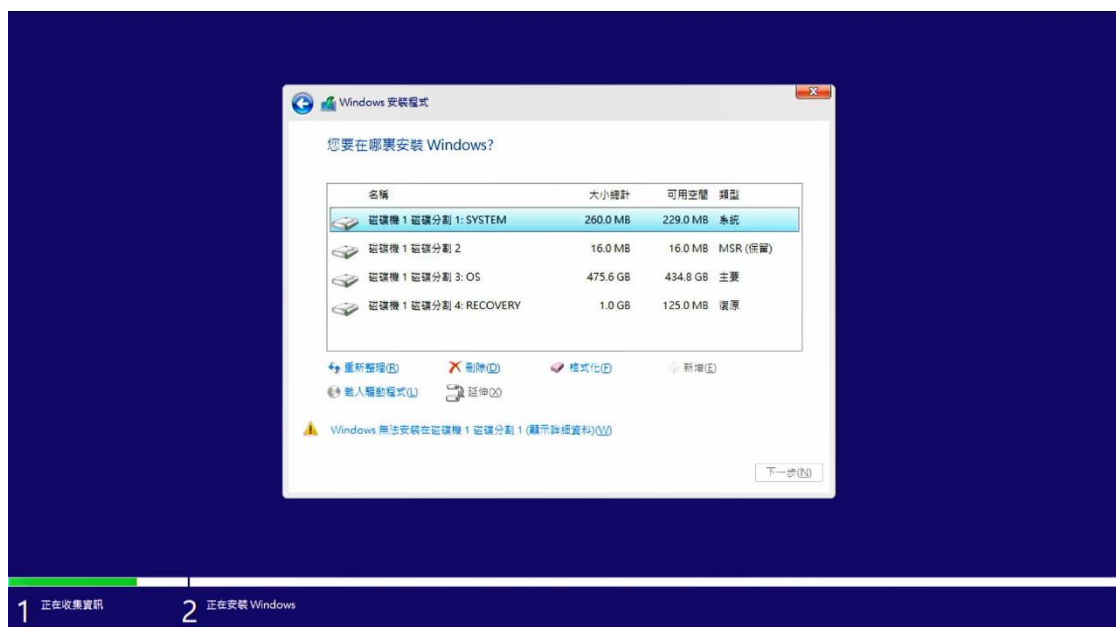
8. 驅動程式安裝完成後，磁碟機即可正常顯示。

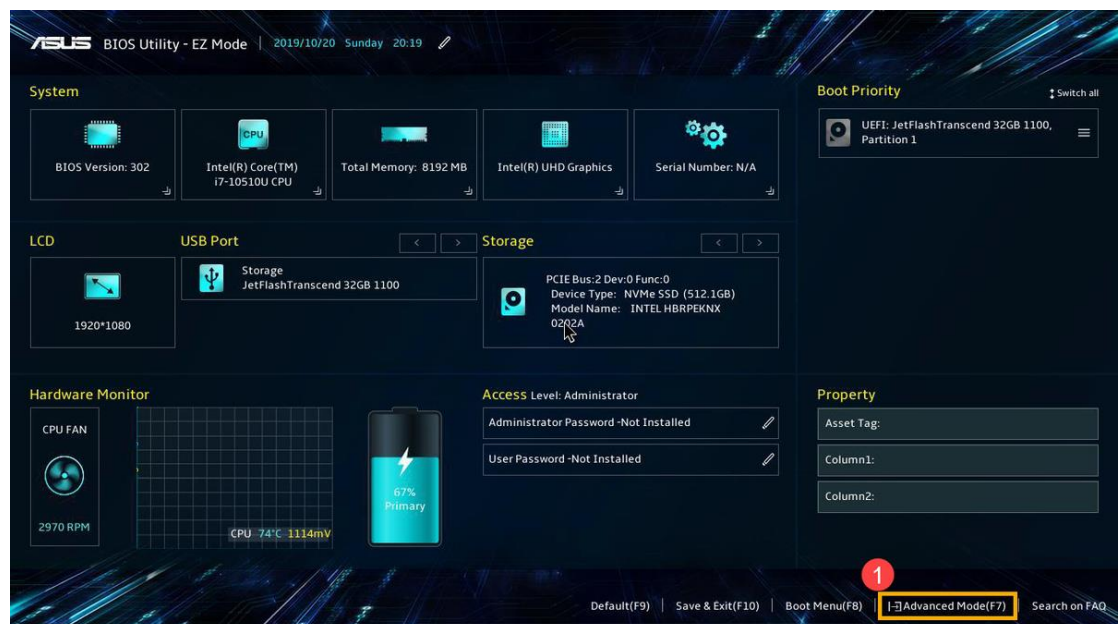
2. 進入 BIOS 設定畫面後，按一下鍵盤上的[F7]鍵，或是您也可以點選畫面上的[Advanced Mode]①。

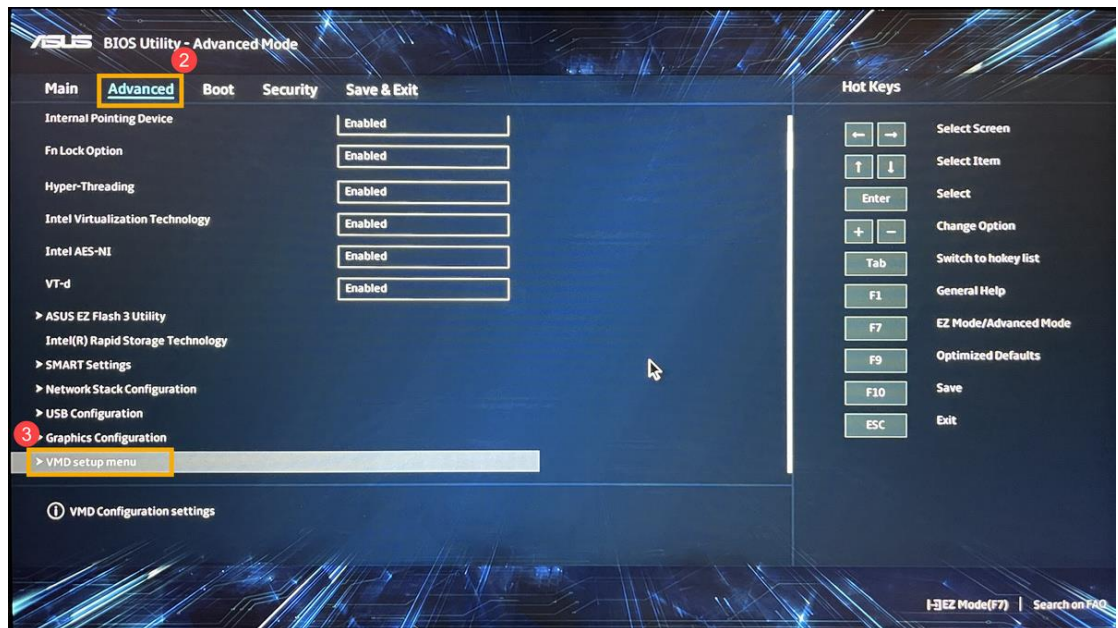
3. 進入[Advanced]頁面②，然後點選[VMD setup menu]③。

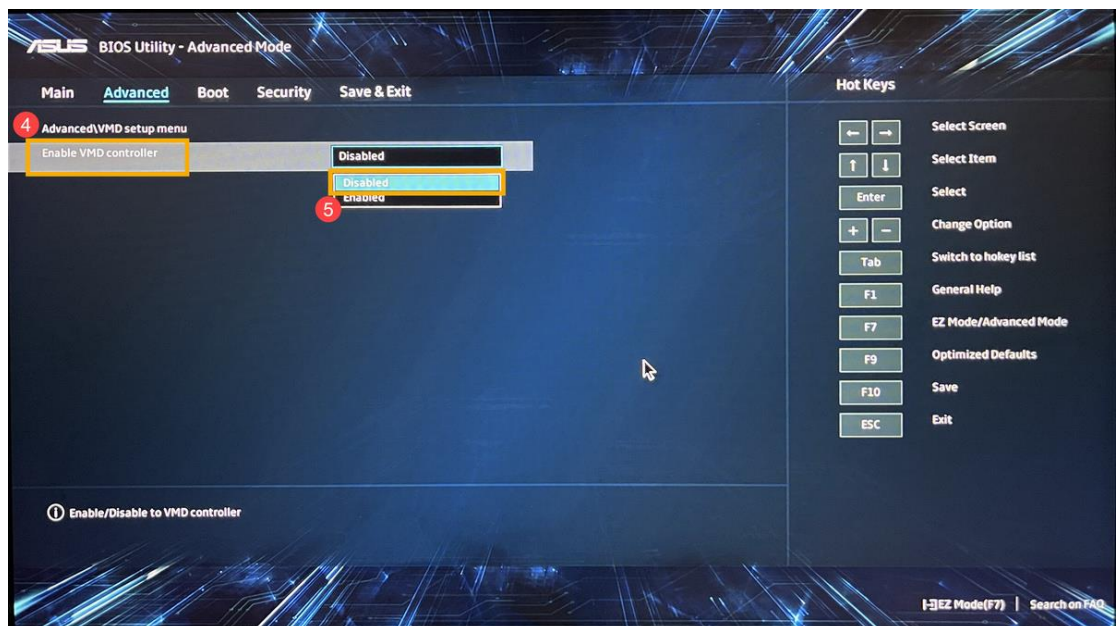
4. 選擇[Enable VMD controller]④，然後選擇[Disabled]⑤。

註：關閉 VMD 技術將會導致您的電腦無法使用 RAID 磁碟陣列。

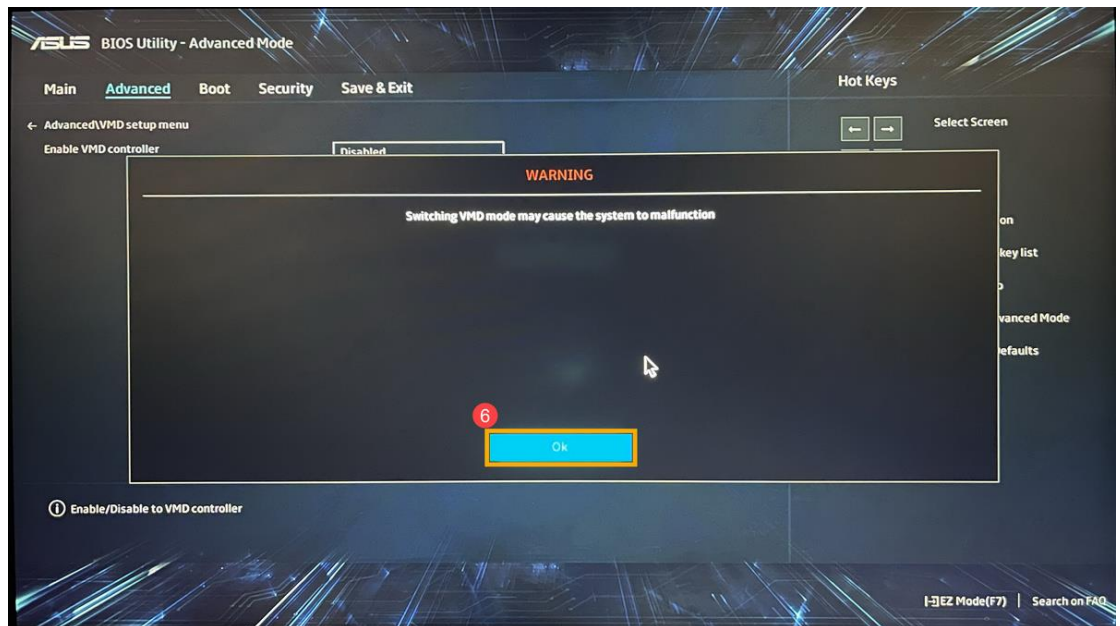
5. 點選[Ok]<sup>⑥</sup>即可關閉 Intel Volume Management Device (VMD)技術。

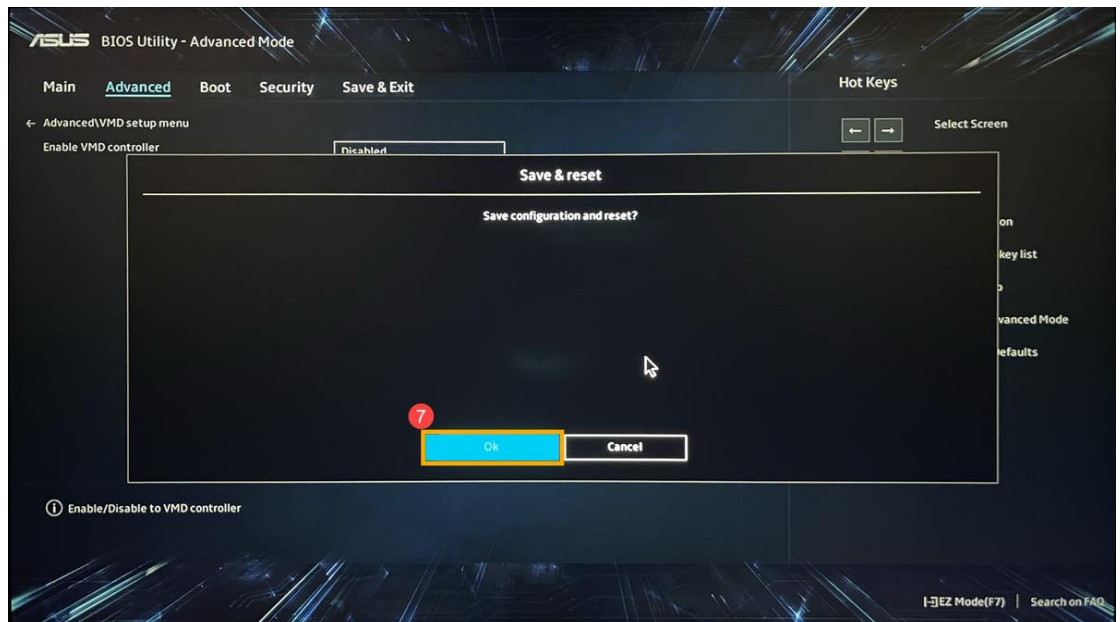
6. 儲存設定並離開。按一下鍵盤上的[F10]鍵，然後點選[Ok]<sup>⑦</sup>，電腦將會重新開機。隨後您即可在 Windows 11/10 安裝流程中找到本機使用的磁碟機。
